# İÇ KARAARSLAN MESCİDİ VE ÇİNİLERİ

**Mine ERDEM**

# İÇ KARAARSLAN MOSQUE AND TİLES

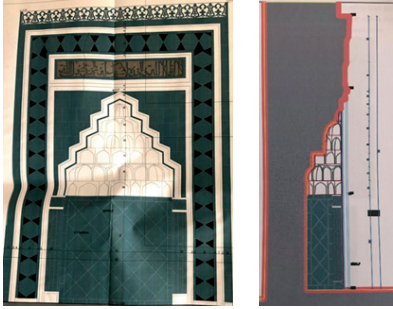
Çizim-2: Mihrap çizimi  
(Konya Kültür Varlıklarını Koruma Bölge Kurulu  
Müdürlüğü arşivi)

Mihrap tepelik bölümü; 2.85mx20cm ebatlarında dikdörtgen formudur (Çizim-2). Tek renk firuze sırlı plaka çinilere kazıma (sahte) mozaik tekniği uygulanmıştır. Birbirini tekrar eden büyük ve küçük ebatlarda tepelik motifleriyle süslenmiş

bir kompozisyon görülmektedir.

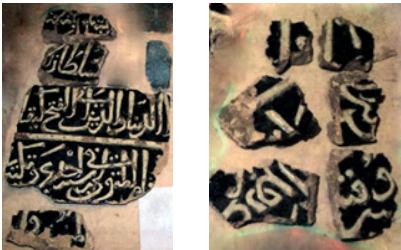
Resim-4: Kitabeye ait çini parçaları  
(Yavuzylmaz, 2017: 20)

Konya Kültür Varlıklarını Koruma Bölge Kurulu Müdürlüğü arşiv belgelerinde 1990 senesinde mihrapta yapılan onarımlar fotoğraflarla belgelemiştir. Bu fotoğraflardan birinde mescidin mihrabında sıva altına gömülü çini kitabe parçaları olduğu görülmektedir (Resim-3-4).

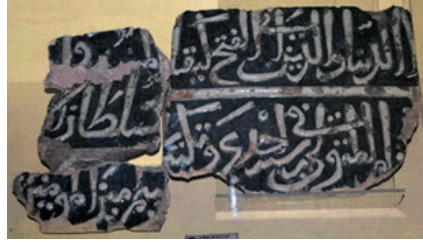
Resim-5: Sahip Ata Vakıf Müzesi, mescidin mihrabından  
çıkan çini parçalar

Mescidin mihrabında bulunan çini parçalar günümüzde Konya Sahip Ata Vakıf Müzesinde teşhir edilmektedir (Resim-5). Farklı ebatlarda olan kırık çini parçaların ölçüleri sol üstten sırayla; 20x11cm; 20x17,5cm; 24,5x10cm; 46x37,5cm'dir. Zemini lacivert kabarik harfleri beyazla sırlanan bu çiniler müzede 187, 188, 189 ve 190 envanter numarası ile sergilenmektedir. Ancak müze envanter bilgilerinde çinilerin bulunduğu yerle ilgili yanlış bilgilendirme yapılarak Beyşehir Eşrefoğlu Camii ve Türbesi yazmaktadır (Yavuzylmaz, 2017: 50).

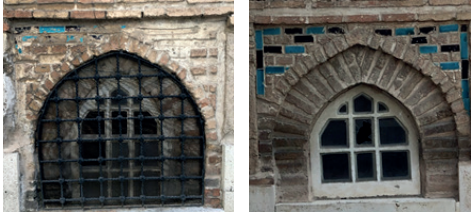
Resim-9: Mescidin batı ve güney cephesindeki pencere alınlık çinileri

Mescidin güney, doğu ve kuzey cephesinde tuğladan yapılmış sivri kemerli pencereler mevcuttur. Batı ve güney cephedeki pencere alınlıklarında tek renk firuze ve lacivert sırlı tuğlalar görülmektedir (Resim-9). Sırlı tuğlaların ebatlarını incelediğimizde enleri; 4cm, boyları; 4,10,12,16,22cm olarak değişkenlik göstermektedir (Çizim-3).

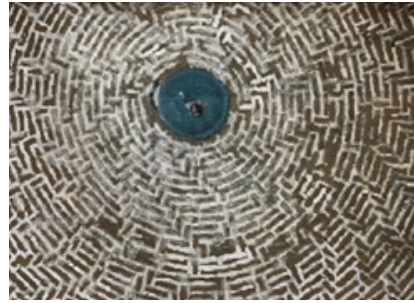
Resim-10: Mescit kubbe içi çinisi (Konya Kültür Varlıklarını Koruma Bölge Kurulu Müdürlüğü arşivi).

Konya Kültür Varlıklarını Koruma Bölge Kurulu Müdürlüğü arşivi belgesinde 2005 senesine ait fotoğrafta kubbe içi tavan göbeğinde çini olduğu belirtilmektedir. Belgelerdeki fotoğraflardan tek renk firuze sırlı plaka çini görülmektedir (Resim-10), (Çizim-4). Ancak yapmış olduğum kaynak araştırmalarında bu konuyla ilgili detaylı bilgi bulunamamıştır.
