# KOSOVA CUMHURİYETİ'NDEKİ OSMANLI DÖNEMİ CAMİ ANA GİRİŞLERİNİN TESPİTİ VE DEĞERLENDİRİLMESİNE YÖNELİK BİR ARAŞTIRMA

**Buket İLTER ALPER**

İlter Alper, Buket. "Kosova Cumhuriyeti'ndeki Osmanlı Dönemi Cami Ana Girişlerinin Tespiti ve Değerlendirilmesine Yönelik Bir Araştırma". idil, 100 (2022 Aralık): s. 1736-1753. doi: 10.7816/idil-11-100-06

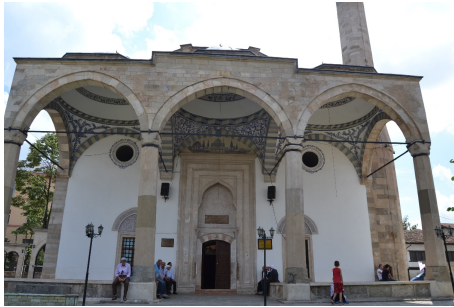
Fotoğraf 1: Priştine Fatih Camii son cemaat yeri.  
(Yazarın kişisel arşivi, 2015)

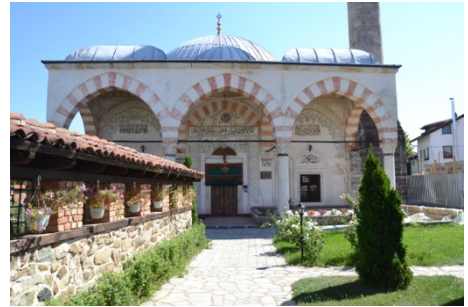
Fotoğraf 2: Yakova Hadım Camii son cemaat yeri.  
(Yazarın kişisel arşivi, 2015)

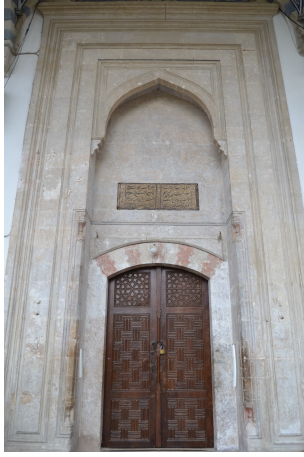
Fotoğraf 3: Priştine Fatih Camii ana girişi. (Yazarın kişisel arşivi, 2015)

Ana girişi bir ana niş derinliğine sahip olan iki yapı bulunmaktadır. Priştine Fatih Camii (Fotoğraf 3) ve Kaçanik Sinan Paşa Camii (Fotoğraf 4) sırası ile 15. ve 16. yüzyıllara aittir. Her iki girişin de ana nişi sivri kemer tonozludur. Priştine Fatih Camii taçkapısında sivri kemerli kavsara yine bir sivri kemerle bir kuşatılmıştır. Bu kuşatma kemeri silmeler ile profilendirilmiş konsollara oturmaktadır. Kaçanik Sinan Paşa Camii'nin taçkapısının derince nişinin üç yönden basamaklarla doldurulmuş kavsarası Kosova'daki örnekler içerisinde özgün bir yere sahiptir. Ana girişin hafif içerlek tutulmuş kuşatma kemerinin iç yüzüne bakan kenarları daire profilidir.

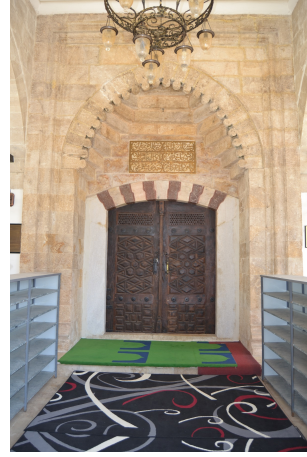
Fotoğraf 4: Kaçanik Sinan Paşa Camii ana girişi. (Yazarın kişisel arşivi, 2015)

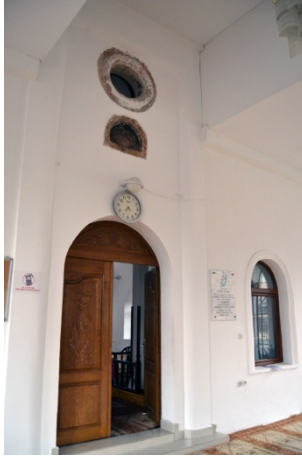
Fotoğraf 13: İpek Muslih Ağa Camii ana girişi.  
(Yazarın kişisel arşivi, 2015)

İpek'te Muslih Ağa (Fotoğraf 13) ve Hasan Bey (Fotoğraf 14) camilerinin ana girişlerinin çerçevesini oluşturan silmeler günümüzde dış bükey biçimde sıvalı ve üzerleri boyalıdır. Her iki cami de 1999 yılı savaşımdan sonra Suudi sermayesi ile desteklenerek restore edilmiştir. Arazi çalışmamız esnasında, coğrafyada yaşanmış olan iç savaş sonrasında Vehhâbilik etkisi ve finansal desteği ile gerçekleştirilen kimi

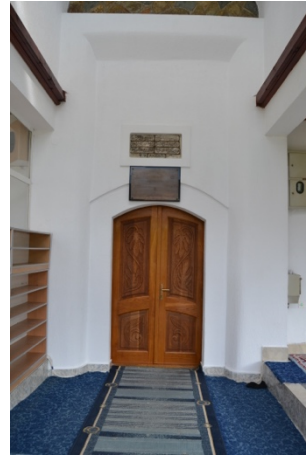
Fotoğraf 14: İpek Hasan Bey Camii ana girişi.  
(Yazarın kişisel arşivi, 2015)

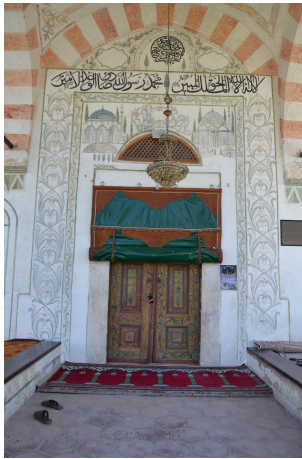
Fotoğraf 15: Yakova Hadım Camii ana girişi.  
(Yazarın kişisel arşivi, 2015)

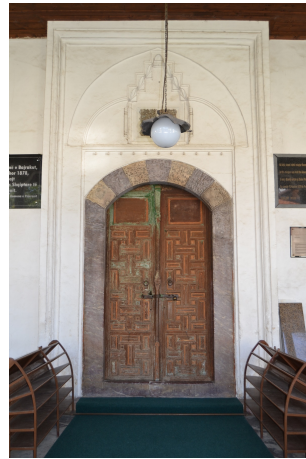
Fotoğraf 16: Prizren Gazi Mehmet Paşa Camii ana girişi. (Yazarın kişisel arşivi, 2014)

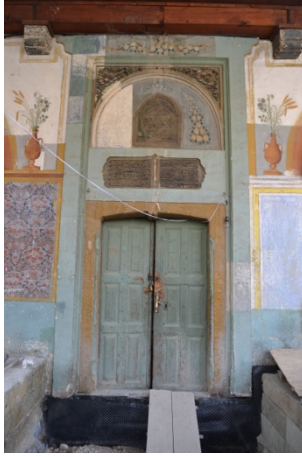
Fotoğraf 17: Priştine Yaşar Paşa Camii ana girişi  
(Yazarın kişisel arşivi, 2015)

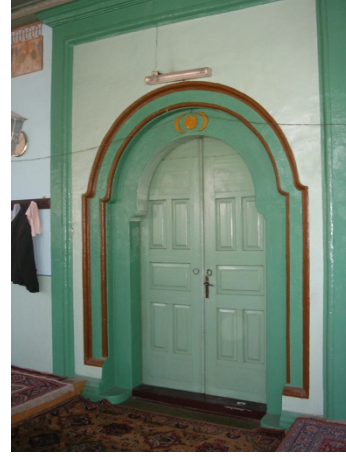
Fotoğraf 18: Priştine Sultan Murad Camii ana girişi  
(R. Vırmiça kişisel arşivi)

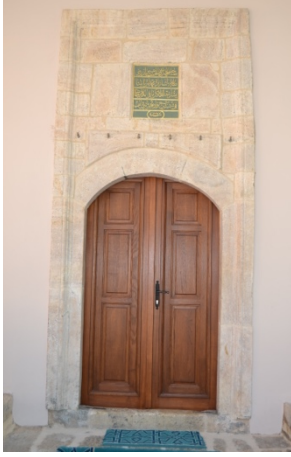
Fotoğraf 19: Prizren Emin Paşa Camii ana girişi.  
(Yazarın kişisel arşivi, 2015)

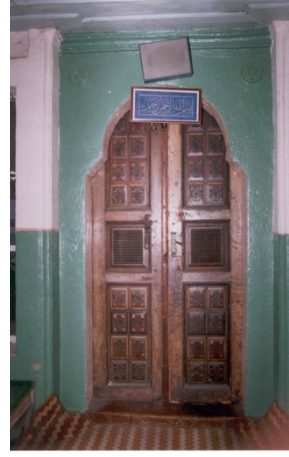
Fotoğraf 20: Priştine Suud Efendi Camii ana girişi  
(R. Virmişa kişisel arşivi)

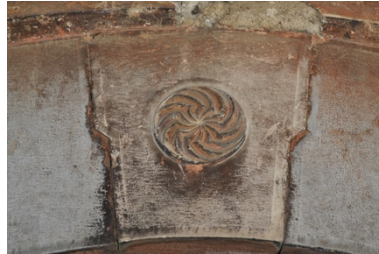
Fotoğraf 21: Prizren Saraçhane Camii ana girişi, kilit taşı detayı. (Yazarın kişisel arşivi, 2014)

örnekleri sayıca azdır. Girişlerde sıklıkla gördüğümüz geometrik motif (altı köşeli yıldız) mühr-i Süleyman motifidir. İpek Fatih Camii (15. yy.) (Çizim 5) giriş açıklığı kemeri kilit taşında, Yakova Hacı Ömer Camii (1750-51) (Çizim 4) kemer köşeliğinde, Prizren Emin Paşa Camii (1830-31) (Çizim 6) kavsara kemer köşeliklerinin yerinde, Yaşar Paşa Camii (1834- 35) (Fotoğraf 17) kemer alınlığında, Priştine Suud Efendi Camii (1897) kavsara kemer köşeliklerinin yerinde daire şekilli bir madalyon içerisinde altı kollu yıldız motifine yer verilmiştir. Çarkıfelek motifî girişlerde yer alan geometrik motiflerden bir diğeridir. Örneklerimizde, Prizren Saraçhane Camii ana girişi kemerinin kilit taşında bir çarkıfelek motifî yer almaktadır (Fotoğraf 21).

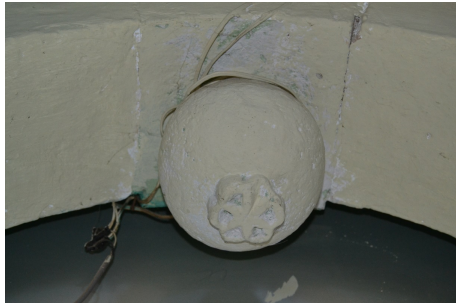
Fotoğraf 22: Priştine Suud Efendi Camii ana girişi küre şekilli sarkıt detayı. (Yazarın kişisel arşivi, 2015)

Gülbezekler ve tek bir çiçekten oluşan motifler ana girişlerde sıklıkla tercih edilen bitkisel süslemelerdir. Priştine Suud Efendi Camii'nin kilit taşındaki küre formundaki sarkıtın altında (Fotoğraf 22) ve Prizren Sinan Paşa Camii'nin giriş açıklığı kemer köşeliğine bir çiçek motifî yerleştirilmiştir (Fotoğraf 23) Çiçek motifleri Prizren Emin Paşa Camii, İpek Fatih Camii ana girişlerindeki gibi altı köşeli yıldızların merkezine yerleştirilmiş olarak da görülmektedir (Çizim 5, Çizim 6).

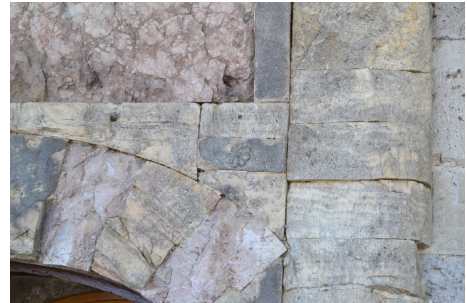
Fotoğraf 23: Prizren Sinan Paşa Camii taçkapısı kemer köşeliğinde yer alan çiçek motifî. (Yazarın kişisel arşivi, 2014)

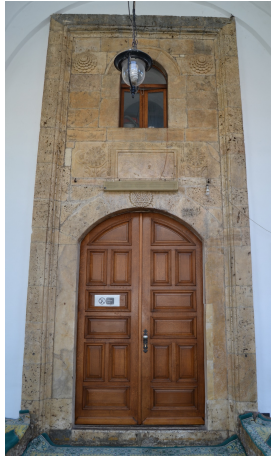
Fotoğraf 24: İpek Fatih Camii ana girişi. (Yazarın kişisel arşivi, 2015)

İncelediğimiz yapılardan bazıları sahip oldukları süslemeler açısından dikkat çekmektedir. Bunlardan ilki İpek Fatih Camii'dir (15.yy.) (Fotoğraf 24, Fotoğraf 26, Çizim 10, Çizim 11) 17.yüzyıldan sonra elden geçtiğini düşündüğümüz taçkapısının giriş açıklığının kilit taşında, kitabeliğin ve yuvarlak kemerli pencerenin iki yanında süslemelere yer verilmiştir. Kilit taşında, merkezinde çiçek olan altı kollu yıldızdan oluşan kabartma tekniği ile yapılmış bir madalyon bulunmaktadır. Kitabeliği çerçeveleyen silmelerden en dıştaki, bitkisel örnekli bir bordürdür. Kitabeliğin iki yanına simetrik olarak yerleştirilmiş birer çiçek vardır. Bunlardan sol taraftakine bitişen bir ay yıldız bulunmaktadır. Pencere kemerinin iki yanında, birer kabara yer almaktadır. Bu kabara, merkeze doğru daralan beş kat çiçekten oluşmaktadır. Benzer rozet ve kabara İpek Kurşunlu Camii ana girişinde de vardır. İpek Kurşunlu Camii ve İpek Fatih Camii'nde yer alan bu çiçek motifli kabara ve motifler Kosova'daki kule evlerin süslemelerinde de bulunmaktadır (Drançolli, 2001). İpek'teki bu iki eserin ana girişlerinin 17. yüzyıldan sonra onarımdan geçtiği bilinen bu iki eserin ana giriş süslemelerinde yöresel etkiler izlenmektedir.

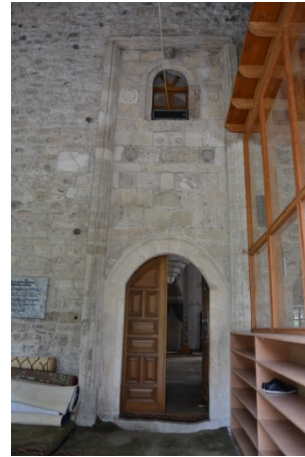
Fotoğraf 25: İpek Kurşunlu Camii ana girişi. (Yazarın kişisel arşivi, 2015)

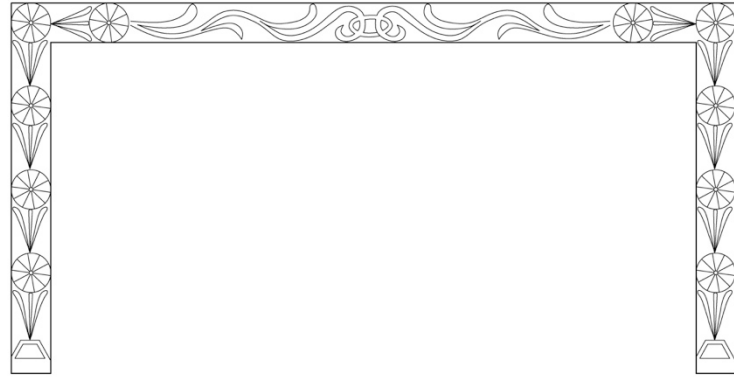
Çizim 11: İpek Fatih Camii kitabeliğinin çevresinde yer alan bordür şeridi.

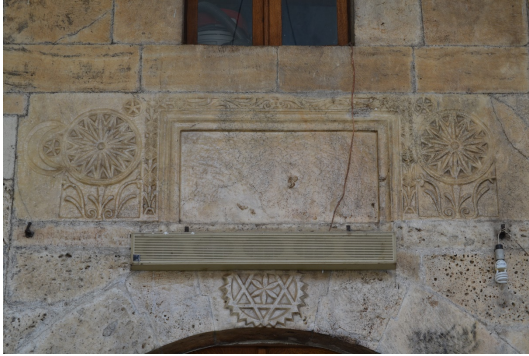
Fotoğraf 26: İpek Fatih Camii ana girişi süslemelerinden detay. (Yazarın kişisel arşivi, 2015)

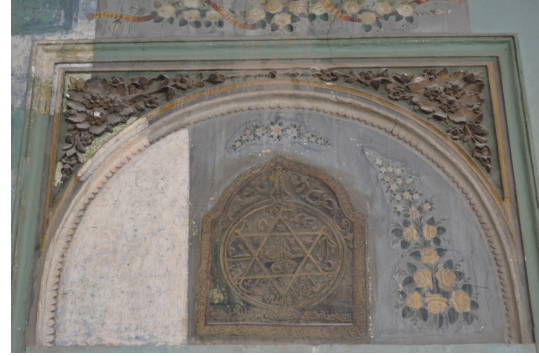
Fotoğraf 27: Priştine Yaşar Paşa Camii ana girişi süslemelerinden detay. (Yazarın kişisel arşivi, 2015)

Süslemeleri açısından dikkate değer bir diğer örnek ise Priştine Yaşar Paşa Camii ana girişidir. Priştine Yaşar Paşa Camii'nin (1834-35) taçkapısında, giriş açıklığının hemen üzerinde kaş kemer ile taçlanmış kare biçimli bir çerçevenin içerisine mühr-i Süleyman motifi yerleştirilmiştir (Fotoğraf 17, Fotoğraf 27). Daire içerisinde alınmış bu mühr-i Süleyman'ın üst kısmında kıvrımlı dallar ile oluşturulmuş bitkisel bir süsleme bulunmaktadır. Mühr-i Süleyman'ın her iki yanı ile üstünde ve taçkapının tepeliğinde çiçek motifli kalem işleri yer almaktadır. Kaş kemerli çerçeve kıvrık dallar ile iç içe geçmiş bir yazı bordürü ile kuşatılmıştır. Giriş açıklığının üst kesiminde yer alan yuvarlak kemerli çökertmenin köşeliklerinde alçı süsleme ile natüralist üslupta işlenmiş kabartma çiçek motifleri bulunur.
