# MOZAİKLERİN SERGİLENMESİNDE YENİ YAKLAŞIMLAR: İSTANBUL BÜYÜK SARAY MOZAİKLERİ MÜZESİ ÖRNEĞİ

Önder, Merve; Kaynakçı Elinç, Zuhale ve Kaya, Latif Gürkan. "Mozaiklerin Sergilenmesinde Yeni Yaklaşımlar: İstanbul Büyük Saray Mozaikleri Müzesi Örneği". idil, 97 (2022 Eylül): s. 1339-1353. doi: 10.7816/idil-11-97-07

**Tablo 1:** İstanbul Büyük Saray Mozaikleri Müzesi İç Mekan Tasarım ve Sergileme Önerileri

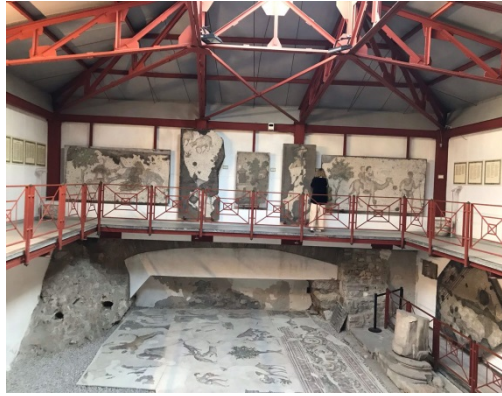
**Resim 1.** Büyük Saray Mozaik Müzesi duvarlarında sergilenen mozaikler

Zemin mozaikleri sergilenirken, dik konumda teşhir edilmesi, ziyaretçiler tarafından onların duvar mozaïği gibi algılanmasına sebep olabilmektedir. Bu durumun önüne geçebilmek için mozaiklerin sanatsal değerleri, mimari özellikleri ve işlevlerini ziyaretçiye net bir şekilde aktarılması gerekmektedir (Uğuryol, 2005: 183). Büyük Saray Mozaik Müzesi duvarlarında sergilenen mozaiklerinde de bu algılama sorunu mevcuttur. Ayrıca çok büyük çapta olmayan bu müzedeki diğer bir sorun ise yetersiz sergileme alanlarında çok sayıda mozaïğin bir arada teşhir ediliyor olmasıdır (Resim 1). Bu nedenle, müze sergileme mekanlarında duvarların önemi çok büyüktür. "Dar mekân içindeki müze ziyaretçisi yüzey olarak yataydan çok düşey alanları algılar. Bu durumda duvarlar üzerinde yapılan renk oyunları ile boyutlarla ilgili düzenlemeler mekânın daha iç açıcı ve geniş görünmesini sağlayabilir" (Erbay, 2011: 143). Zemin mozaiklerin sergilenmesi için hazırlanan özel donatılar tüm bu yukarıda bahsedilen sorunlar için en iyi çözüm olabilir. Bu tür bir donatı elemanı örneği Archeologico Nazionale di Cagliari Müzesi'nde bulunmaktadır (Resim 2).

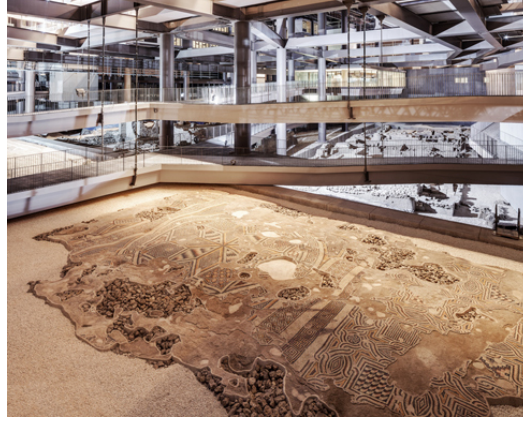
**Resim 3.** Antakya Otel Müzesi yürüyüş platformları

temasından korunması ve bu korumayı gerçekleştirirken görsel ilişkinin kesintisiz olarak sağlanması gerekmektedir (Kırlı Özer, 2021: 360). Mümkünse etraflarında rahatça dolaşılacak alan bırakılmalı, hatta zemin seviyesinden yüksekte yürüyüş platformları hazırlanarak daha iyi izlenebilmeleri sağlanmalıdır (Uğuryol, 2005: 183). Antakya Otel Müzesi yürüyüş platformları bu çerçevede tasarlanmış olup iyi bir örnektir (Resim 3).

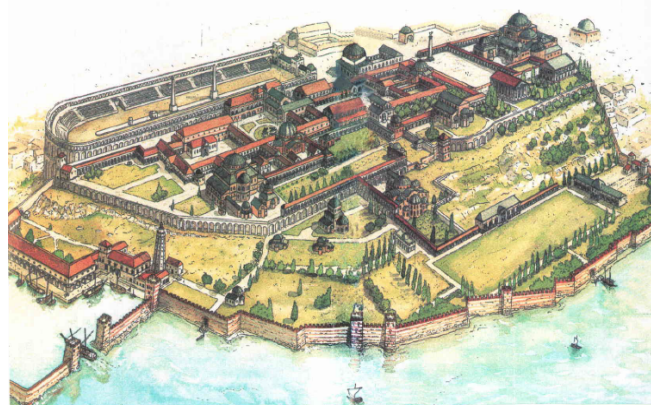
**Resim 4.** Büyük Saray rekonstrüksiyon çizimi (Vogt planı temel alınarak Yalçın, 2000'den uyarlanmıştır)

Büyük Saray Sultanahmet Camii ve Ayasofya arasında bulunan bölgeden Marmara kıyılarına kadar uzanan yaklaşık 100.000 m<sup>2</sup> alanı kaplayan büyük bir kompleksi (Resim 4). Günümüzdeki Cankurtaran ve Sultanahmet mahallelerini kapsayan Bizans'ın bu en büyük yapısının, yapıldığı dönemde kuzeybatıda Hipodrom ve Zeuksippos Hamamı kuzeydoğuda Augusteion Meydanı ve Ayasofya ile doğu ve güney tarafı ise Marmara kıyıları ve denize kadar uzanmaktaydı. Güneybatı tarafı ise Boukeleon Saray'ı ve Homisdas Mahallesi'ni kapsamaktaydı (Köknar, 2019: 16-17).

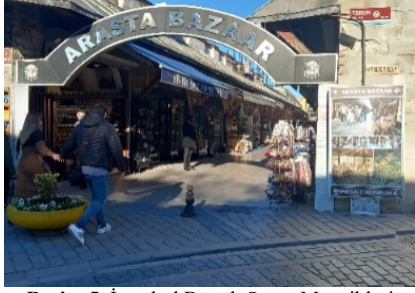
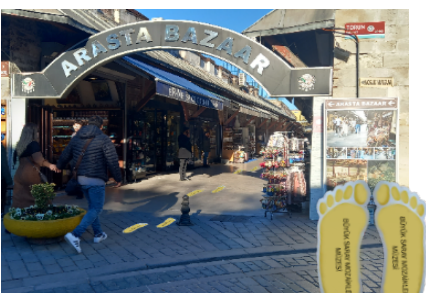
| MEVCUT DURUM | ÖRNEK | ÖNERİ |
|---|---|---|
| İstanbul Büyük Saray Mozaikleri Müzesi çok merkezi bir yerde olmasına rağmen pek çok kişi tarafından bilinmemektedir. Yönlendirmeler tabelalar ile sağlanmıştır. | Zemin Yönlendirme İşareti | Büyük Saray Mozaikleri Müzesine gelen turistlerin daha kolay ulaşmasını sağlamak amacıyla Sultanahmet Meydanında bulunan Dikilitaştan itibaren müzeye kadar zeminde bir yönlendirme işaretinin konumlandırılması önerilmektedir. |

- Büyük Saray Mozaikleri Müzesi'ne gelen turistlerin daha kolay ulaşmasını sağlamak amacıyla Sultanahmet Meydanı'nda bulunan Dikilitaş'tan itibaren müzeye kadar zeminde bir yönlendirme işaretinin konumlandırılması önerilmektedir.

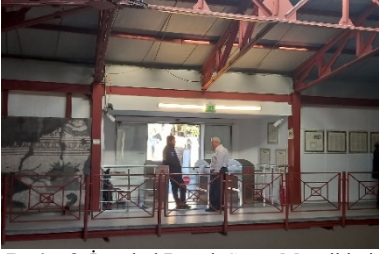
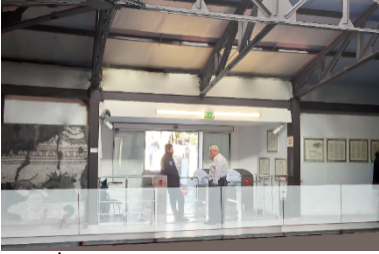
| <p>Mevcut durumda mozaiklerin arkasında bordo renkli çelik konstrüksiyon gözükmektedir. Bordo renkli çelik konstrüksiyonlar algıyı dağıtmakta ve tavanda bulunan kablolar çirkin bir görüntü oluşturmaktadır.</p> | <p>Çelik Kontrüksiyon</p> | <p>Çelik konstrüksiyon rengini antrasit rengine boyayarak modern bir görüntü oluşturulması, tavadaki kabloların saklanması önerilmektedir.</p> |

- Çelik konstrüksiyon rengini antrasit renge boyayarak modern bir görüntü oluşturulması, açıkta bulunan kabloların saklanması önerilmektedir.

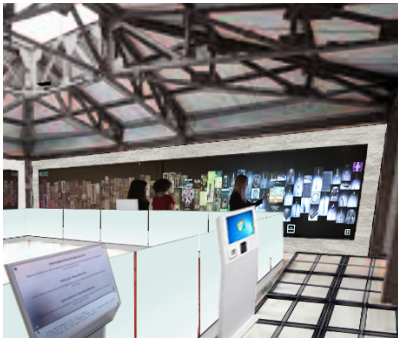
| <p>Müze içerisinde mevcutta Braille yazılmış bilgiler içeren panolar, ücretsiz tekerlekli sandalye kiralama hizmeti, görme engelliler için maketler, işitme engelliler için rehberlik hizmeti, işaret dili tercümanı gibi engelli ziyaretçiler için imkanlar bulunmamaktadır ve ortopedik engelli ziyaretçiler için erişim zorluğu gözlemlenmiştir.</p> | <p>Engelli Maketi, Braille Yazılmış Katalog, Braille Yazılmış Pano</p> | <p>Sergileme organizasyonu gerçekleştirirken tüm engelli gruplar, yaşlılar, hamile bireyler bir diğer deyişle "herkes için müzeler" düşünülerek engelli dostu olması, tamamen erişilebilir bir şekilde planlanması, engelliler için park yeri, geniş rampaları olan yürüyüş yolları, ücretsiz tekerlekli sandalye kiralama hizmeti, ziyaret boyunca görme engellilerin oynayacağı maketler ve reproduksiyonlar, Braille ile yazılmış bilgiler içeren paneller ve broşürler, işitme engelli ziyaretçilerden oluşan gruplar için sesi yükselten kulaklıklarla uyumlu mikro alıcı hizmeti yanında en az on kişilik gruplar için işaret dili tercümanı önerilmektedir.</p> |

- Müzenin engelli dostu olması, tamamen erişilebilir bir şekilde planlanması, engelliler için park yeri, geniş rampaları olan yürüyüş yolları, ücretsiz tekerlekli sandalye kiralama hizmeti, ziyaret boyunca görme engellilerin oynayacağı maketler ve reproduksiyonlar, Braille ile yazılmış bilgiler içeren paneller ve broşürler, işitme engelli ziyaretçilerden oluşan gruplar için sesi yükselten kulaklıklarla uyumlu mikro alıcı hizmeti yanında en az on kişilik gruplar için işaret dili tercümanı önerilmektedir.

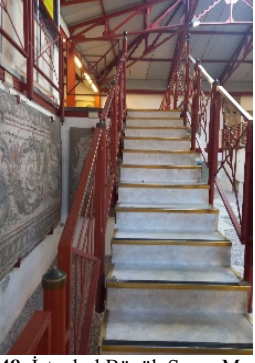
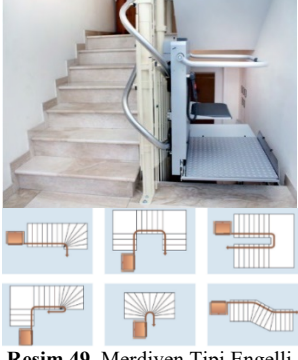
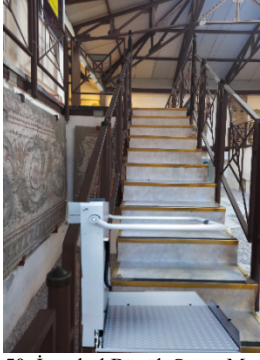
| <p>Mevcutta müzenin resmi sitesi incelendiğinde tekerlekli sandalye kullanımına uygun olduğu bilgisi yer almaktadır. Ancak müze yerinde incelendiğinde tekerlekli sandalyeli ziyaretçiler normal gezi güzargah yolunu kullanamamaktadırlar, personel kısmından alınıp Arasta Çarşısı içerisinden geçirilerek mozaiklerin belirli kısımlarının görülmesi ilgili personel yardımı ile sağlanmaktadır.</p> | <p>Merdiven Tipi Engelli Platformu</p> | <p>Gezi güzargah yolunun olabildiğince genişletilmesi ve merdiven tipi engelli platformu çözümünün yapılması önerilmektedir.</p> |

- Gezi güzergâh yolunun olabildiğince genişletilmesi ve merdiven tipi engelli platformu çözümünün yapılması önerilmektedir.
